XXXXXX 有限公司 IATF16949 体系审核案例

推荐机构：广州赛宝认证中心服务有限公司

认证领域：汽车行业质量管理体系审核

审核时间：2022 年 9 月 26 日至 9 月 28 日

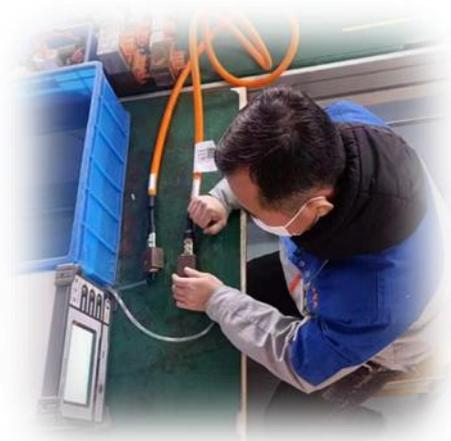
图2 整改后的气密性检查装置

2. 审核员查看“供应商准入审核问题确认单”中的纠正措施，其中的第7项问题“控制计划中第01-12项在线气密性检测要求插头两端均要进行，实际在线检测仅检测一端，存在气密性不合格的可能”的纠正措施“制作并实施气密检查装置”引起了审核员的关注，审核员决定在随后的制造过程审核时现场验证有效性。

3. 审核员随后进行了制造过程审核，在审核“C5 装配”工序时，发现“气密性检查”工序的确已制作了检查装置图2，检查装置可以实现两端同时检查，从而有效遏制了“漏检查”失效的产生。

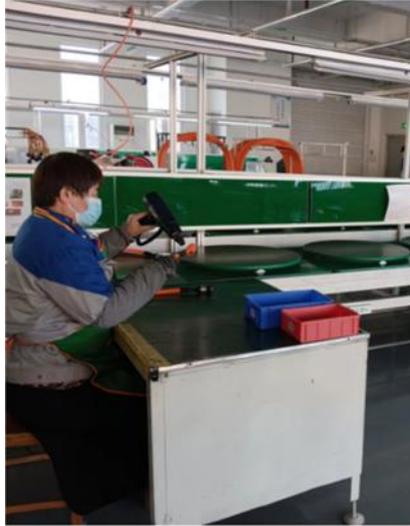
图3 C7 封热缩管工序

4. 审核员继续审核，到了“C7 封热缩管工序”工序，发现员工手持热风机，如图3示封完线束一端再封另一端，

5. 审核员现场查看《QC 随线检查日报》发现，每月都有“漏封热缩管”不合格发生。线长张*表示，已对有关员工进行了处罚，可以拿出处罚公告。

6. 联想到 JAC 提出的“气密性检查存在漏检的可能性”的问题，审核员又问，“JAC 工厂审查时提出气密性检查存在漏检查 1 端的可能。封热缩管也是 2 端作业，是不是同样也存在漏封 1 端的可能？采取措施时，有没有水平展开至“封热缩管”？。

车间部长陈*介绍到，我们整改“气密性检查”时：工艺/制造/工程/品质成立了 Team 进行整改，制作了可同时检查两端的检查装置，对人员重新进行了培训，客户端也未再反馈气密性失效，但的确没想到展开至其他工序。

7. 对此，审核员开出图 4 不符合 ccp-02，公司在问题整改过程存不足。

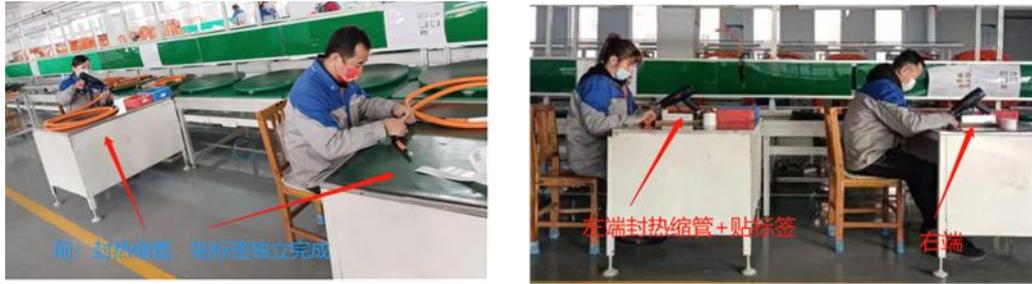
图5 整改前后图片对比

C7两端封热缩管、C8两端贴标签

C7封左端热缩管+贴标签、C8右端

8. 整改过程中，企业受审核员提出的系统性问题整改理念的启发，敏锐地发现，“C8 贴标签”工序也是要求两端均进行，之前先贴一端再贴另一端的作业方式存在同样失效风险。于是，在采取系统性纠正措施时将“C7 封热缩管/C8 贴标签”工序的整改巧妙地结合在一起进行。具体为：将工艺流程中“C7 封热缩管”、“C8 贴标签”工序进行了整合、重分，变更为“C7 封左端热缩管、贴左端标签”、“C8 封右端热缩管、贴右端标签”，具体见图 5。

**在不增加工位/人力的情况下实现了
失效的预防**
