# 东莞市 XX 电子科技有限公司 CCC 认证工厂检查案例

推荐机构：广州赛宝认证中心服务有限公司

认证领域：强制性产品认证（CCC）

审核时间：2024 年 10 月 15 日

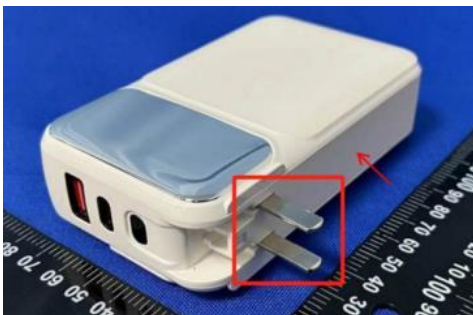
图 1：获证产品，带 220Vac 输入

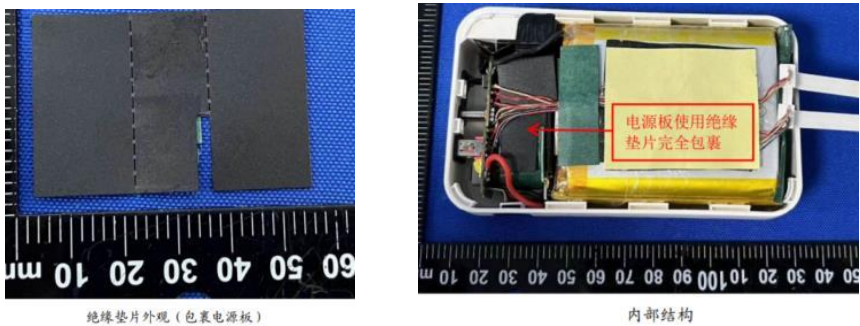
图 6：型式试验报告图片备注“绝缘垫片应完全包裹电源板”

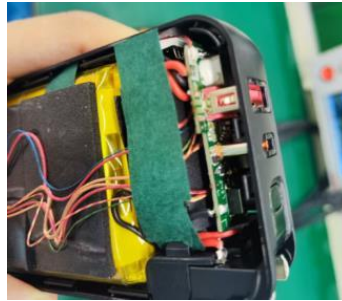
图 8：绝缘垫片完全包裹，例行检验通过

由于企业首次生产该产品，未出货，风险可控。员工现场整改后，果然均通过了例行检验测试。

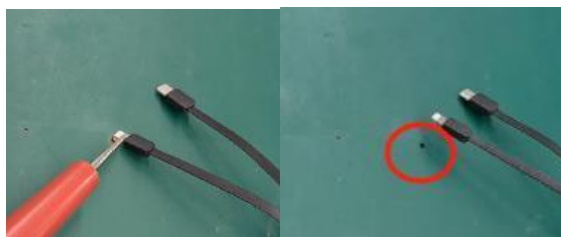
检查组观察企业目证试验操作，发现企业直接在防静电桌面上操作，测试过程出现少量火花闪络，一段时间测试不通过后，施加电压的防静电桌面处出现黑色灼烧黑点。

图 9、图 10：放电火花和灼烧黑点

检查组判断因为测试的火花闪络击穿了防静电桌面的耗散层，使电流直接通过导电层泄放，误判为产品不合格，还会导致测试人员人身安全的风险。

检查组要求企业在绝缘垫上进行目击试验，果然所有产品均通过测试，判定为合格。

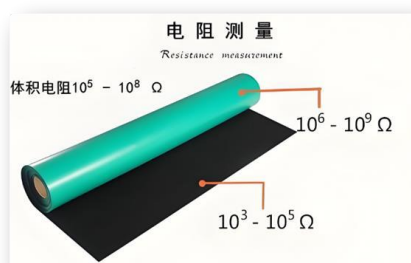
由于防静电桌面（静电皮）的结构通常分为两层，表层为耗散层，厚度约为 0.3-0.5mm 之间，而底层为导电层，主要功能是导电，将静电释放到接地装置。

图 11：防静电桌面示意图

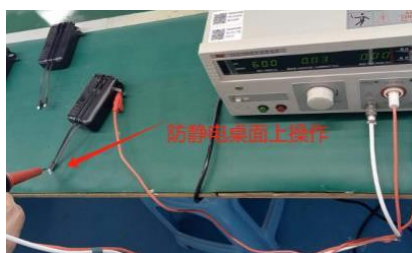
图 12：高电压施加在防静电桌面上，不通过

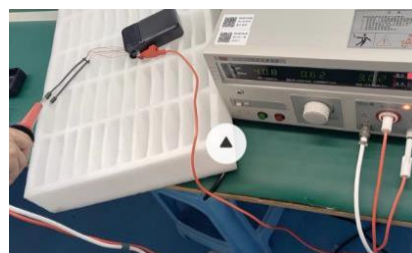
图 13：高电压施加在绝缘垫上，通过
