# XXXXXX 公司职业健康安全管理体系审核案例

认证领域：职业健康安全管理体系审核

审核时间：2024 年 04 月 15 日至 04 月 18 日

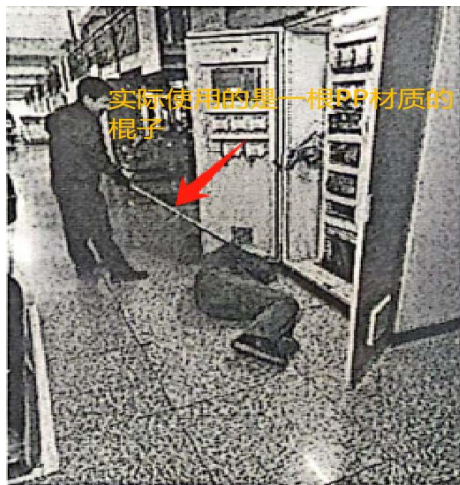
3、查看演习现场照片又发现：其中一名施救人员拟将触电人员从带

电体剥离时使用的是一根 PP 棍，而非预案中要求的木棍；经询问得知，由于演习现场找不到木棍就临时用 PP 棍替代木棍，这个情况一方面与应急预案要求不相符，另一方面由于 PP 木棍存在紧急情况下无法承受较大的外力（强度不足）、在高压电电线因短路或电弧产生高温导致变形（耐高温性差）、救援人员在潮湿或操作时难以稳定抓握易脱落导致救援失败（表面光滑性）等缺陷，并非事宜的救援工具，可能导致救援失败。

- 预案编写人员和评审人员缺乏人体生命体征基本常识，可能贻误最佳救援时机；
- 救援工具不专业，可能导致救援失败；
- 对于应急预案包括现场处置方案未能及时跟踪并认真评审，错失寻找应急预案不足的机会。
